**ANALISIS SANITASI *PASTRY ROOM* DI PREMIER BASKO HOTEL
BY LARIZ PADANG**

Maya Wulan Sari¹, Yuliana²
Program Studi D4 Manajemen Perhotelan
Fakultas Pariwisata dan Perhotelan
Universitas Negeri Padang
Email: mayawulansari77@gmail.com

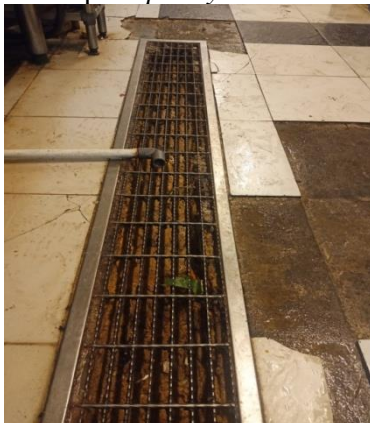
Gambar 1. Saluran Pembuangan Air Limbah

Untuk itu berdasarkan observasi yang telah peneliti lakukan pada *pastry room* di Premier Basko Hotel By Lariz Padang pada tanggal 2 Desember 2019, maka peneliti menemukan adanya permasalahan yang terjadi dengan sanitasi *pastry room* di Premier Basko Hotel By Lariz Padang tersebut, yaitu adanya sumber air bersih yang kurang *hygiene*, kemudian saluran pembuangan air limbah yang tidak lancar karena adanya tumpukan sampah sisa dari makanan sehingga menyebabkan air tergenang dan lama kelamaan menimbulkan bau busuk pada *pastry room*. Hal ini terlihat pada Gambar 1.

Berdasarkan hasil wawancara yang peneliti lakukan, maka peneliti menyimpulkan bahwa saluran air limbah yang ada di Premier Basko Hotel By Lariz Padang tidak mengalir dengan lancar, ini disebabkan karena adanya salah satu damb yang ada di saluran tersebut rusak sehingga adanya sisa makanan yang menumpuk di salah satu damb saluran tersebut. Proses pembersihan saluran tersebut seperti yang disampaikan oleh informan B (01-02) selaku karyawan *pastry* senada yaitu pembersihan saluran limbah dilakukan rutin setiap hari di waktu malamnya, sedangkan yang disampaikan informan C (01) selaku *demi chef pastry* pembersihan saluran limbah dilakukan setiap bulannya.

Berdasarkan hasil penelitian telah yag di lakukan maka dapat dikatakan saluran air limbah di Premier Basko Hotel By Lariz Padang tidak mengalir dengan lancar. Karena informan B (02) selaku karyawan pastry mengatakan bahwa: “sistem pembuangan limbahnya kadang macet dan kadang lancar, ini terjadi karena banyak tumpukan lemak dari sisa pengolahan makanan, ada beberapa karyawan yang jika ada sisa makanan tidak disaring dan tidak dibuang ke tong sampah dulu tetapi langsung saja dibuang ke saluran tersebut”. Dan informan C (01) selaku demi chef pastry mengatakan bahwa: “salurannya mengalir kurang lancar karena mesin pompanya rusak satu, dia kan setiap dam itu ada dua damb namun damb yang satunya rusak jadi alirannya kurang lancar dan kurang maksimal”.

Perlu diperhatikan lagi mengenai sanitasi terkait: air bersih dan saluran air limbah agar adanya pengawasan secara berkala untuk saluran air limbah ini kedepannya, untuk tempat sampahnya terus di tambah lagi jumlahnya, diusahakan tempat sampah dipisah sesuai jenis sampah dan tempat sampahnya diusahakan yang memiliki penutup di bagian atasnya. Kemudian diperhatikan lagi posisi tata letak tempat sampah tersebut apakah sudah sesuai letaknya, dan diharapkan tidak ada lagi tempat sampah yang diletakkan didekat meja pengolahan makanan. Kemudian tempat pencucian diusahakan agar di tambah lagi baknya sehingga sesuai dengan fungsinya masing-masing seperti yang sudah ditetapkan oleh pihak KEMENKES.

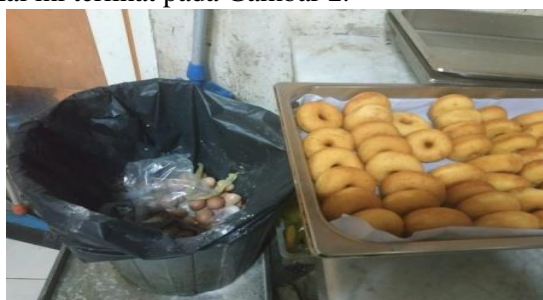
Gambar 2. Tempat Sampah Yang Berdekatan Dengan Makanan

Kemudian peneliti menemukan tempat sampah yang berdekatan dengan makanan yang baru diolah, tempat sampah tersebut hanya memiliki satu jenis dan tidak memiliki penutup di atasnya. Hal ini terlihat pada Gambar 2.

Berdasarkan hasil penelitian yang telah di lakukan maka dapat dikatakan tempat sampah di Premier Basko Hotel By Lariz Padang masih kurang memenuhi standar, karena letak tempat sampah tersebut berdekatan dengan meja tempat pengolahan makanan. Sampah tidak di tempatkan sesuai dengan jenisnya, jadi semua jenis sampah ada didalam satu tempat sampah saja. Dan tempat sampah ini tidak memiliki penutup di bagian atasnya.

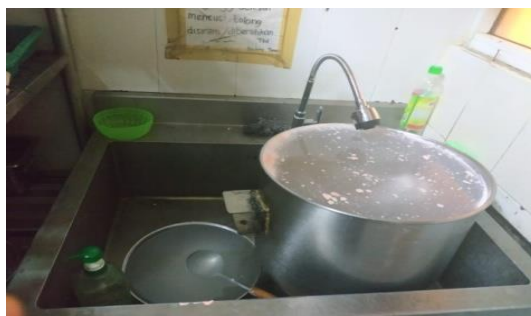
Gambar 3. Bak Pencucian Satu Bak Saja

Kemudian peneliti juga menemukan tempat pencucian bahan dan peralatan hanya memiliki satu bak pencucian, kran pada bak pencucian ini suhu airnya panas saja, tidak ada suhu air dinginnya. Hal ini terlihat pada Gambar 3.

Berdasarkan hasil penelitian yang telah di lakukan maka dapat dikatakan tempat pencucian di Premier Basko Hotel By Lariz Padang kurang memenuhi standar yang seharusnya. Karena bak pencuciannya hanya memiliki satu bak pencucian saja. Sementara KEMENKES mengungkapkan syarat sanitasi pada tempat pencucian itu seharusnya ada tiga bak pencucian.
